## GP -PROTECT FITTINGS

DISPOSITIVO DE PREVENCIÓN DE DAÑOS PARA ACCESORIOS DE PB  
CON ANILLO DE RETENCIÓN PARA TUBOS DE PLÁSTICO SEPARABLE  
Y ACOPLABLE SIN HERRAMIENTAS

PATENTE REGISTRADA : N°. 10-2154692

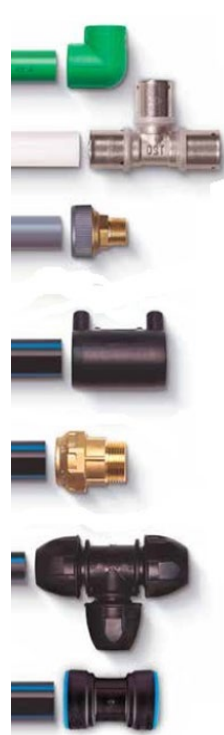
- Durante el proceso de inserción o reinserción de un tubo desbloqueando la tuerca después de insertar el tubo en el accesorio, la fuerza de flexión del tubo puede causar daños al anillo de retención que mantiene la tubería en su lugar, así como puede provocar daños internos el accesorio.

TUERCA  
ROSCADA

JUNTA DE  
ESTANQUIDAD

ANILLO  
DISTANCIADOR

ANILLO DE  
RETENCIÓN

- Al desmontar el accesorio, pueden surgir problemas como errores. Se puede cambiar la orden de montaje, piezas faltantes y o dañadas.

- La junta de estanquidad está situada en la parte superior, lo que dificulta la comprobación de fugas antes de que la tubería se suelte durante la prueba de presión, incluso si el tubo no está completamente insertado en el accesorio.

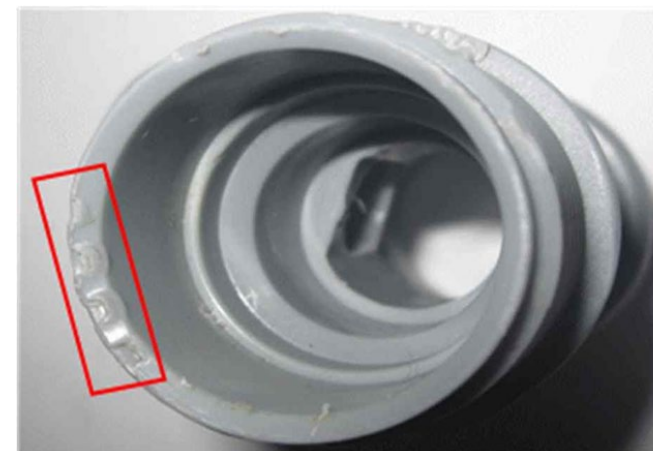
**El anillo de retención ha causado daños al cuerpo del racor PB.**

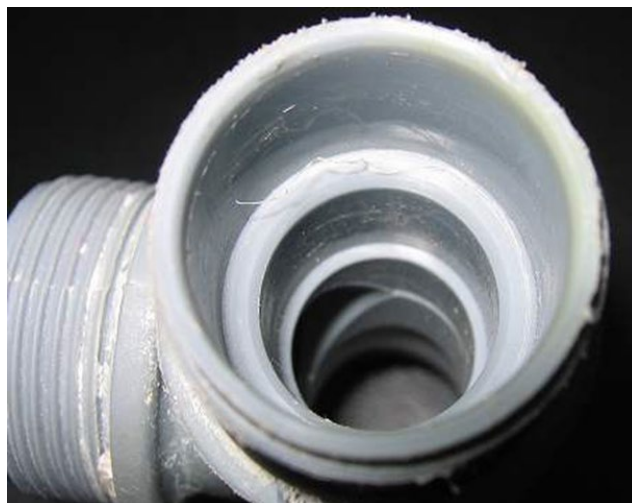
**Fuga debido a daños en el cuerpo de PB y las piezas del conjunto de juntade estanquidad causados por la excentricidad en el anillo de retención durante el desbloqueo y el reensamblaje de la tuerca.**

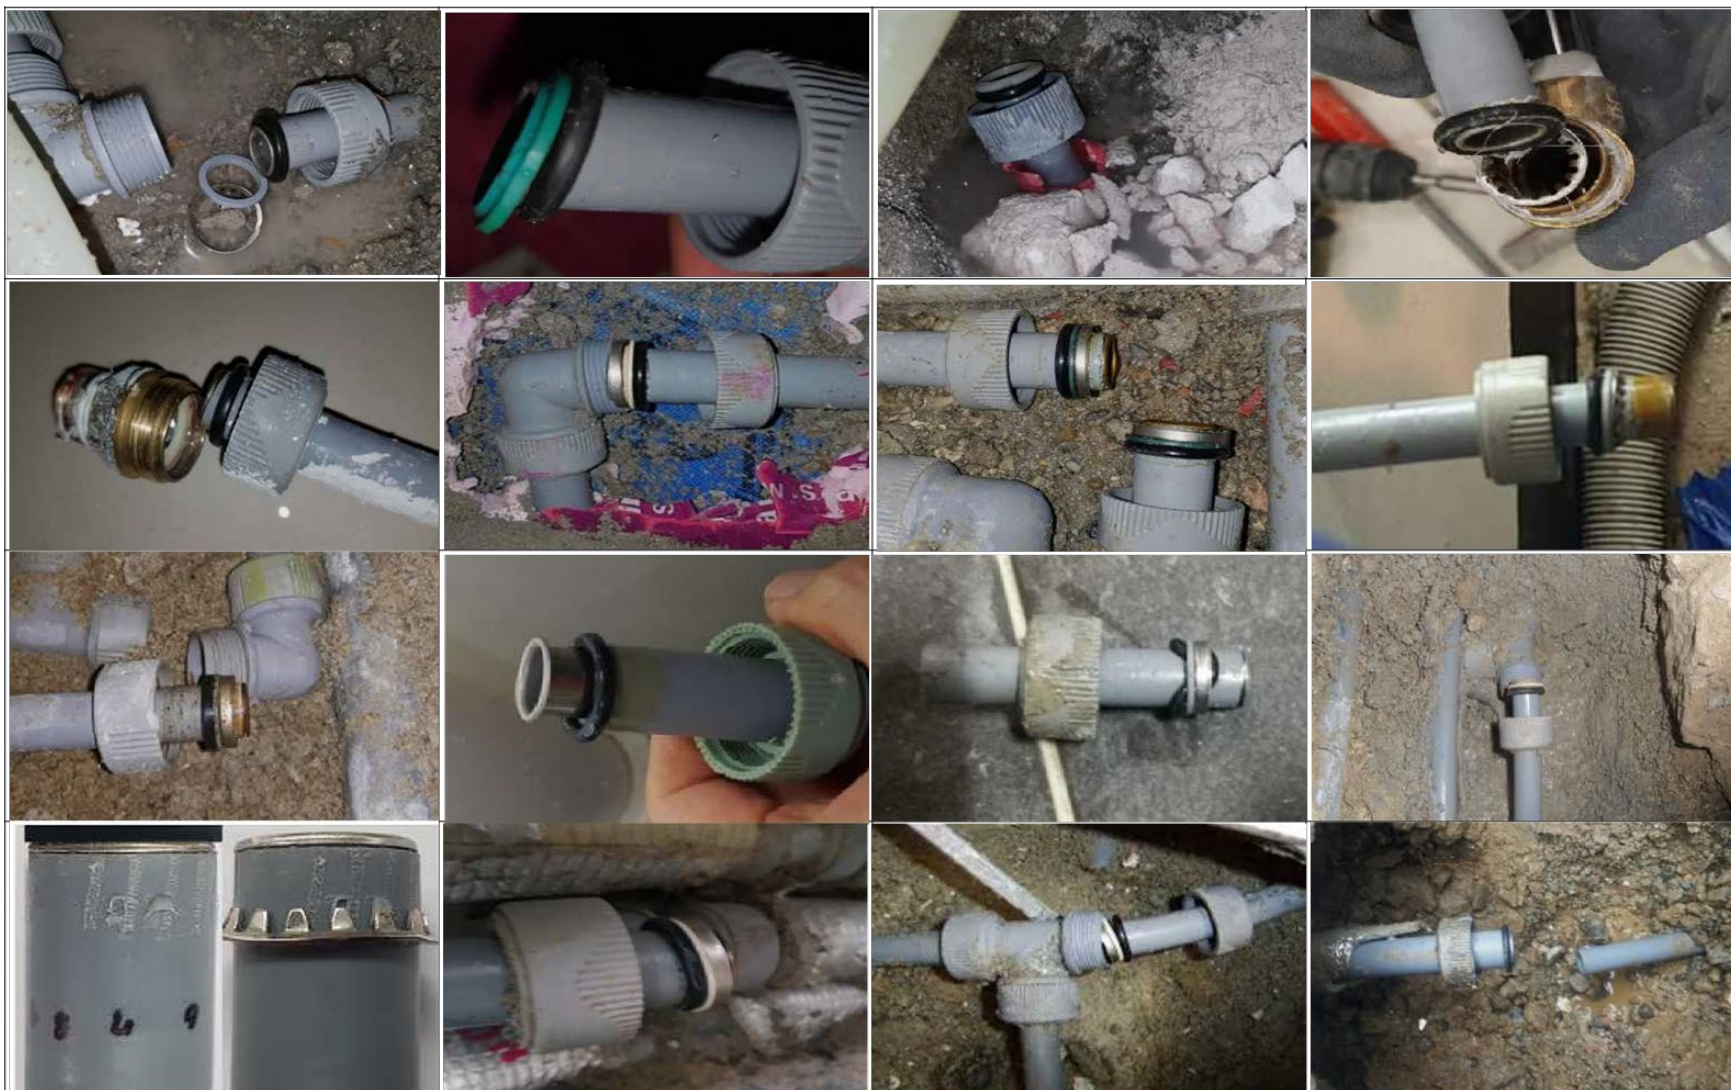
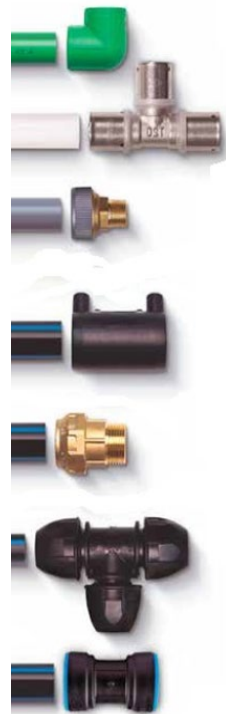
1. Ensamblaje a partir de la estructura de ANILLO DE RETENCIÓN + ANILLO SEPARADOR + JUNTA DE ESTANQUIDAD

➡ JUNTA DE ESTANQUIDAD + ANILLO GP (ANILLO RETENCIÓN ENCAPSULADO/PROTEGIDO) Simplificación con funciones direccionales para evitar errores de montaje como montaje incorrecto y componentes faltantes.

2. Posicionamiento de la junta de estanquidad debajo para que, si la junta no está completamente insertada se puede detectar fugas inmediatamente durante la prueba de presión.

3. Protección del ANILLO DE RETENCIÓN (ANILLO GP) colocándolo el anillo plástico protector y en la parte de fuera del cuerpo de la unión en lugar del centro, facilitando el desmontaje y montaje. Se desarrolla esta característica para que el cuerpo de la pieza plástica no sea dañada nunca por el anillo de retención.

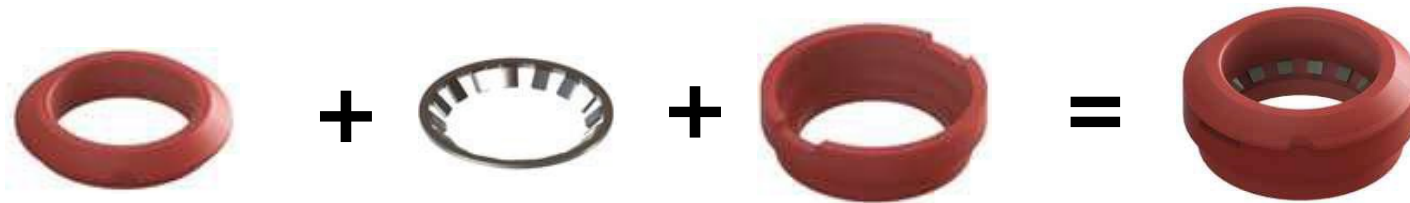
Desarrollo de un componente que protege el ANILLO DE RETENCIÓN

Inserte la cabeza plana  
de un destornillador

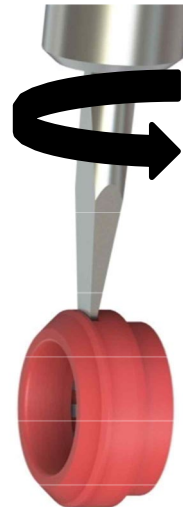
Arandela de  
protección  
(SUPERIOR)

Arandela de  
protección  
(INFERIOR)

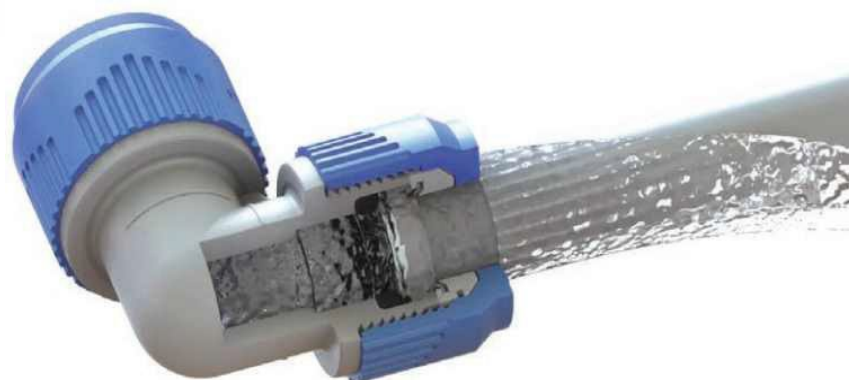
- La estructura con la junta de estanquidad en primero garantiza una mejor higiene en comparación con las estructuras convencionales, ya que solo la junta y el cuerpo del accesorio están en contacto con el agua.
- Simplificación de piezas de unión.
- Detección inmediata de fugas tras la primera inserción.

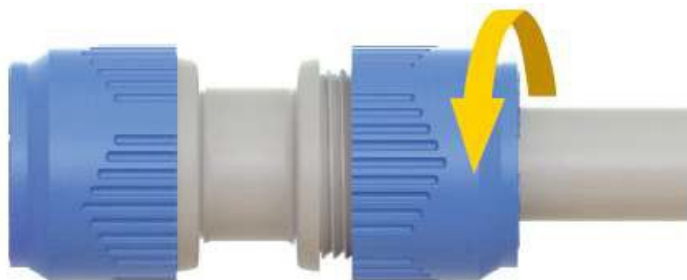
- 1** Gire la TUERCA en el sentido contrario a las agujas del reloj para aflojarla.

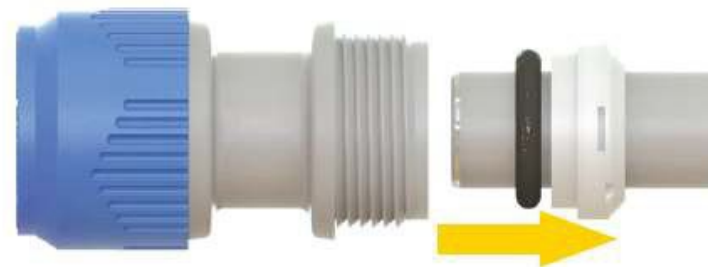
- 2** Saque el TUBO del accesorio.

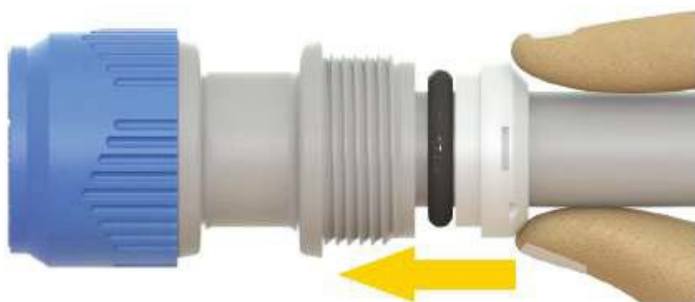
- 3** Al volver a montar, sujete el GP-Ring para evitar que se resbale y empuje el TUBO nuevamente dentro del conector.

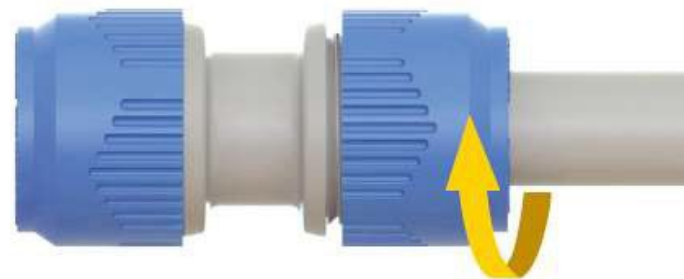
- 4** Gire la TUERCA en el sentido de las agujas del reloj para ensamblarla.
